# Asbestonderzoek

## Middenweg 174 te Den Helder

Omschrijving onderzochte bouwkundige eenheid, constructie of object: Bedrijfsgebouw

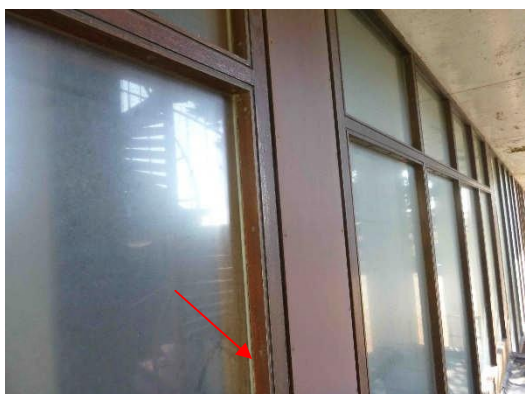
| Bron type | Monster-nummer | Omschrijving (toepassing) | Locatie | Foto | Afmeting en hoeveelheid | Bevestiging | Analyseresultaat | Hecht gebonden | Bereikbaarheid | Risicoklasse Indeling | Opmerkingen |
|---|---|---|---|---|---|---|---|---|---|---|---|
| 01 | ML01 | Bitumen, lijmen, kit (Beglazingskit) | Zuidgevel, begane grond, kozijn | 1, 2 | Circa 2.500 m <sup>1</sup> | Gekit | 0,1-2% An | Ja | H | 2 | Buitensanering |

Foto 1 - Brontype - 01: Bitumen, lijmen, kit

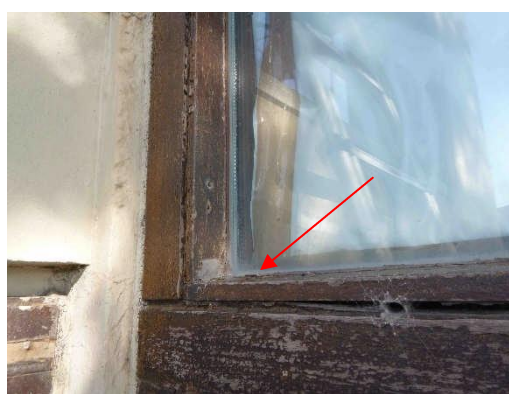
Foto 2 - Brontype - 01: Bitumen, lijmen, kit

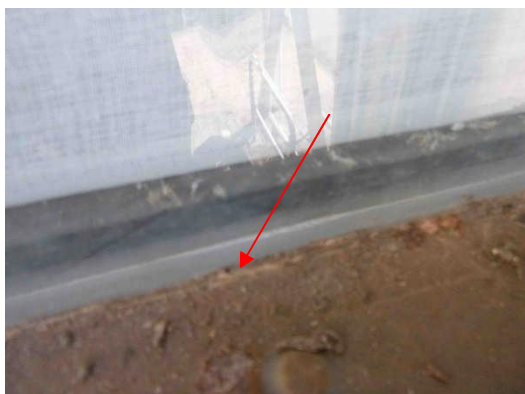
| Bron type | Monster-nummer | Omschrijving (toepassing) | Locatie | Foto | Afmeting en hoeveelheid | Bevestiging | Analyseresultaat | Hecht gebonden | Bereikbaarheid | Risicoklasse Indeling | Opmerkingen |
|---|---|---|---|---|---|---|---|---|---|---|---|
| | ML03 | Bitumen, lijmen, kit (Beglazingskit) | Zuidgevel, begane grond, kozijn | 3 | | Gekit | 0,1-2% An | Ja | H | 2 | Buitensanering |

Foto 3 - Brontype - 01: Bitumen, lijmen, kit

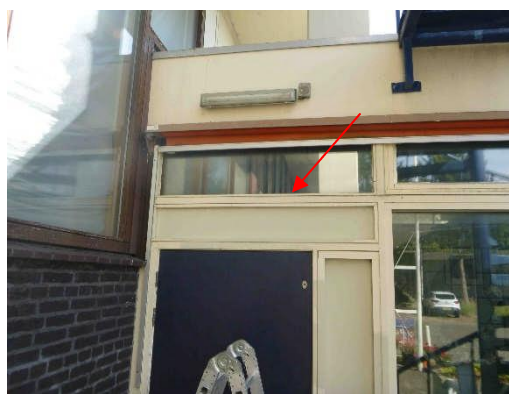
| Bron type | Monster-nummer | Omschrijving (toepassing) | Locatie | Foto | Afmeting en hoeveelheid | Bevestiging | Analyseresultaat | Hecht gebonden | Bereikbaarheid | Risicoklasse Indeling | Opmerkingen |
|---|---|---|---|---|---|---|---|---|---|---|---|
| | ML05 | Bitumen, lijmen, kit (Beglazingskit) | Zuidgevel, begane grond, laagbouw, bovenraam (vast) | 4 | | Gekit | 0,1-2% C, 0,1-2% An | Ja | H | 2 | Buitensanering |

Foto 4 - Brontype - 01: Bitumen, lijmen, kit

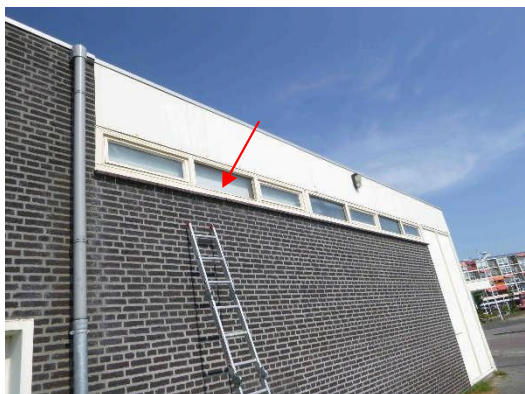
| Bron type | Monster-nummer | Omschrijving (toepassing) | Locatie | Foto | Afmeting en hoeveelheid | Bevestiging | Analyseresultaat | Hecht gebonden | Bereikbaarheid | Risicoklasse Indeling | Opmerkingen |
|---|---|---|---|---|---|---|---|---|---|---|---|
| | ML12 | Bitumen, lijmen, kit (Beglazingskit) | Oostgevel, begane grond, bovenraam (dicht) | 5 | | Gekit | 0,1-2% An | Ja | H | 2 | Buitensanering |

Foto 5 - Brontype - 01: Bitumen, lijmen, kit

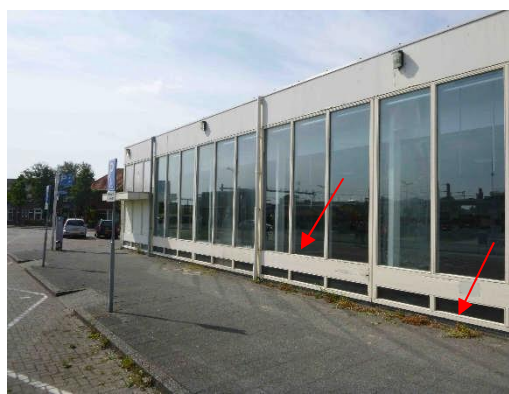
| Bron type | Monster-nummer | Omschrijving (toepassing) | Locatie | Foto | Afmeting en hoeveelheid | Bevestiging | Analyseresultaat | Hecht gebonden | Bereikbaarheid | Risicoklasse Indeling | Opmerkingen |
|---|---|---|---|---|---|---|---|---|---|---|---|
| | ML13 | Bitumen, lijmen, kit (Beglazingskit) | Oostgevel, begane grond, kozijn groot | 6 | | Gekit | 0,1-2% An | Ja | H | 2 | Buitensanering |

Foto 6 - Brontype - 01: Bitumen, lijmen, kit

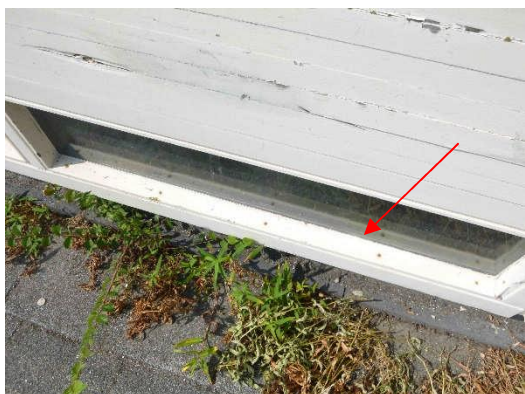
| Bron type | Monster-nummer | Omschrijving (toepassing) | Locatie | Foto | Afmeting en hoeveelheid | Bevestiging | Analyseresultaat | Hecht gebonden | Bereikbaarheid | Risicoklasse Indeling | Opmerkingen |
|---|---|---|---|---|---|---|---|---|---|---|---|
| | ML14 | Bitumen, lijmen, kit (Beglazingskit) | Oostgevel, begane grond, kozijn klein (onderzijde) | 7 | | Gekit | 0,1-2% An | Ja | H | 2 | Buitensanering |

Foto 7 - Brontype - 01: Bitumen, lijmen, kit

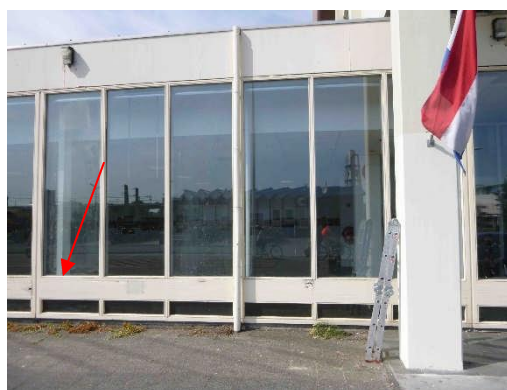
| Bron type | Monster-nummer | Omschrijving (toepassing) | Locatie | Foto | Afmeting en hoeveelheid | Bevestiging | Analyseresultaat | Hecht gebonden | Bereikbaarheid | Risicoklasse Indeling | Opmerkingen |
|---|---|---|---|---|---|---|---|---|---|---|---|
| | ML15 | Bitumen, lijmen, kit (Beglazingskit) | Oostgevel, begane grond, kozijn groot | 8 | | Gekit | 0,1-2% An | Ja | H | 2 | Buitensanering |

Foto 8 - Brontype - 01: Bitumen, lijmen, kit

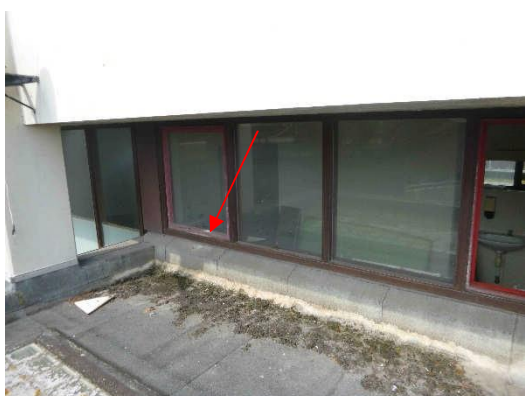
| Bron type | Monster-nummer | Omschrijving (toepassing) | Locatie | Foto | Afmeting en hoeveelheid | Bevestiging | Analyseresultaat | Hecht gebonden | Bereikbaarheid | Risicoklasse Indeling | Opmerkingen |
|---|---|---|---|---|---|---|---|---|---|---|---|
| | ML26 | Bitumen, lijmen, kit (Beglazingskit) | Zuidgevel, boven garage, in metalen kozijn, zijkant | 9 | | Gekit | 0,1-2% An | Ja | H | 2 | Buitensanering |

Foto 9 - Brontype - 01: Bitumen, lijmen, kit

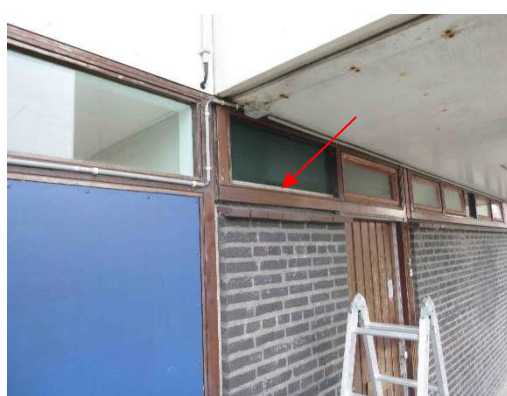
| Bron type | Monster-nummer | Omschrijving (toepassing) | Locatie | Foto | Afmeting en hoeveelheid | Bevestiging | Analyseresultaat | Hecht gebonden | Bereikbaarheid | Risicoklasse Indeling | Opmerkingen |
|---|---|---|---|---|---|---|---|---|---|---|---|
| | ML28 | Bitumen, lijmen, kit (Beglazingskit) | Noordgevel, begane grond, in metalen sponning | 10 | | Gekit | 0,1-2% An | Ja | H | 2 | Buitensanering |

Foto 10 - Brontype - 01: Bitumen, lijmen, kit

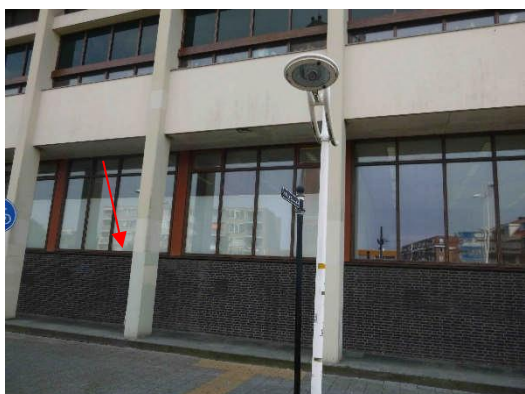
| Bron type | Monster-nummer | Omschrijving (toepassing) | Locatie | Foto | Afmeting en hoeveelheid | Bevestiging | Analyseresultaat | Hecht gebonden | Bereikbaarheid | Risicoklasse Indeling | Opmerkingen |
|---|---|---|---|---|---|---|---|---|---|---|---|
| | ML30 | Bitumen, lijmen, kit (Beglazingskit) | Noordgevel, begane grond, in groot kozijn | 11 | | Gekit | 0,1-2% An | Ja | H | 2 | Buitensanering |

Foto 11 - Brontype - 01: Bitumen, lijmen, kit

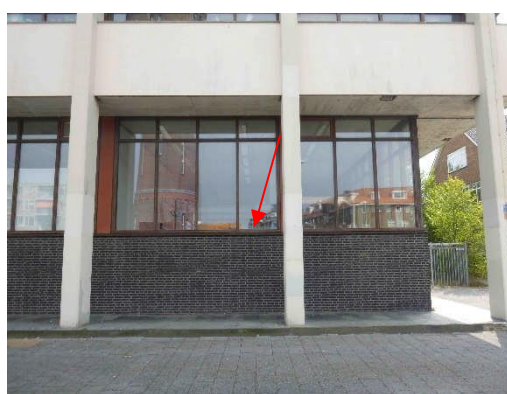
| Bron type | Monster-nummer | Omschrijving (toepassing) | Locatie | Foto | Afmeting en hoeveelheid | Bevestiging | Analyseresultaat | Hecht gebonden | Bereikbaarheid | Risicoklasse Indeling | Opmerkingen |
|---|---|---|---|---|---|---|---|---|---|---|---|
| | ML31 | Bitumen, lijmen, kit (Beglazingskit) | Noordgevel, begane grond, in groot kozijn | 12 | | Gekit | 0,1-2% A | Ja | H | 2 | Buitensanering |

Foto 12 - Brontype - 01: Bitumen, lijmen, kit

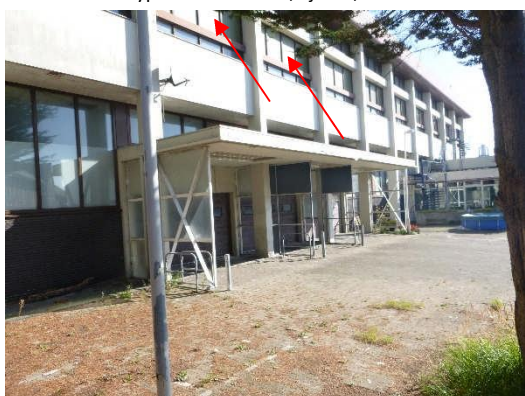
| Bron | Omschrijving (toepassing) | Locatie |
|---|---|---|
| *02 | Cementgebonden sandwichpaneel | 1 <sup>e</sup> Verdieping, bestellerszaal, in kozijn |

Foto 12 - Brontype - 02: sandwichpanelen

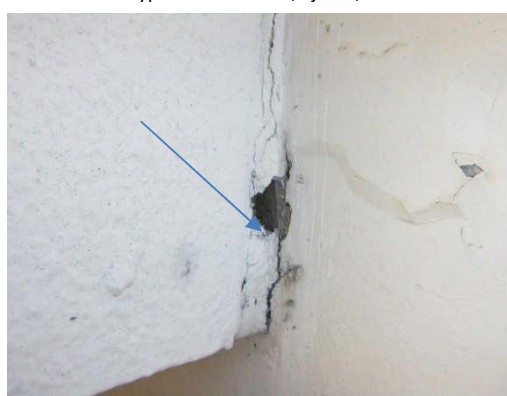
Foto 13 - Kit tussen gevelpanelen (geen asbest)

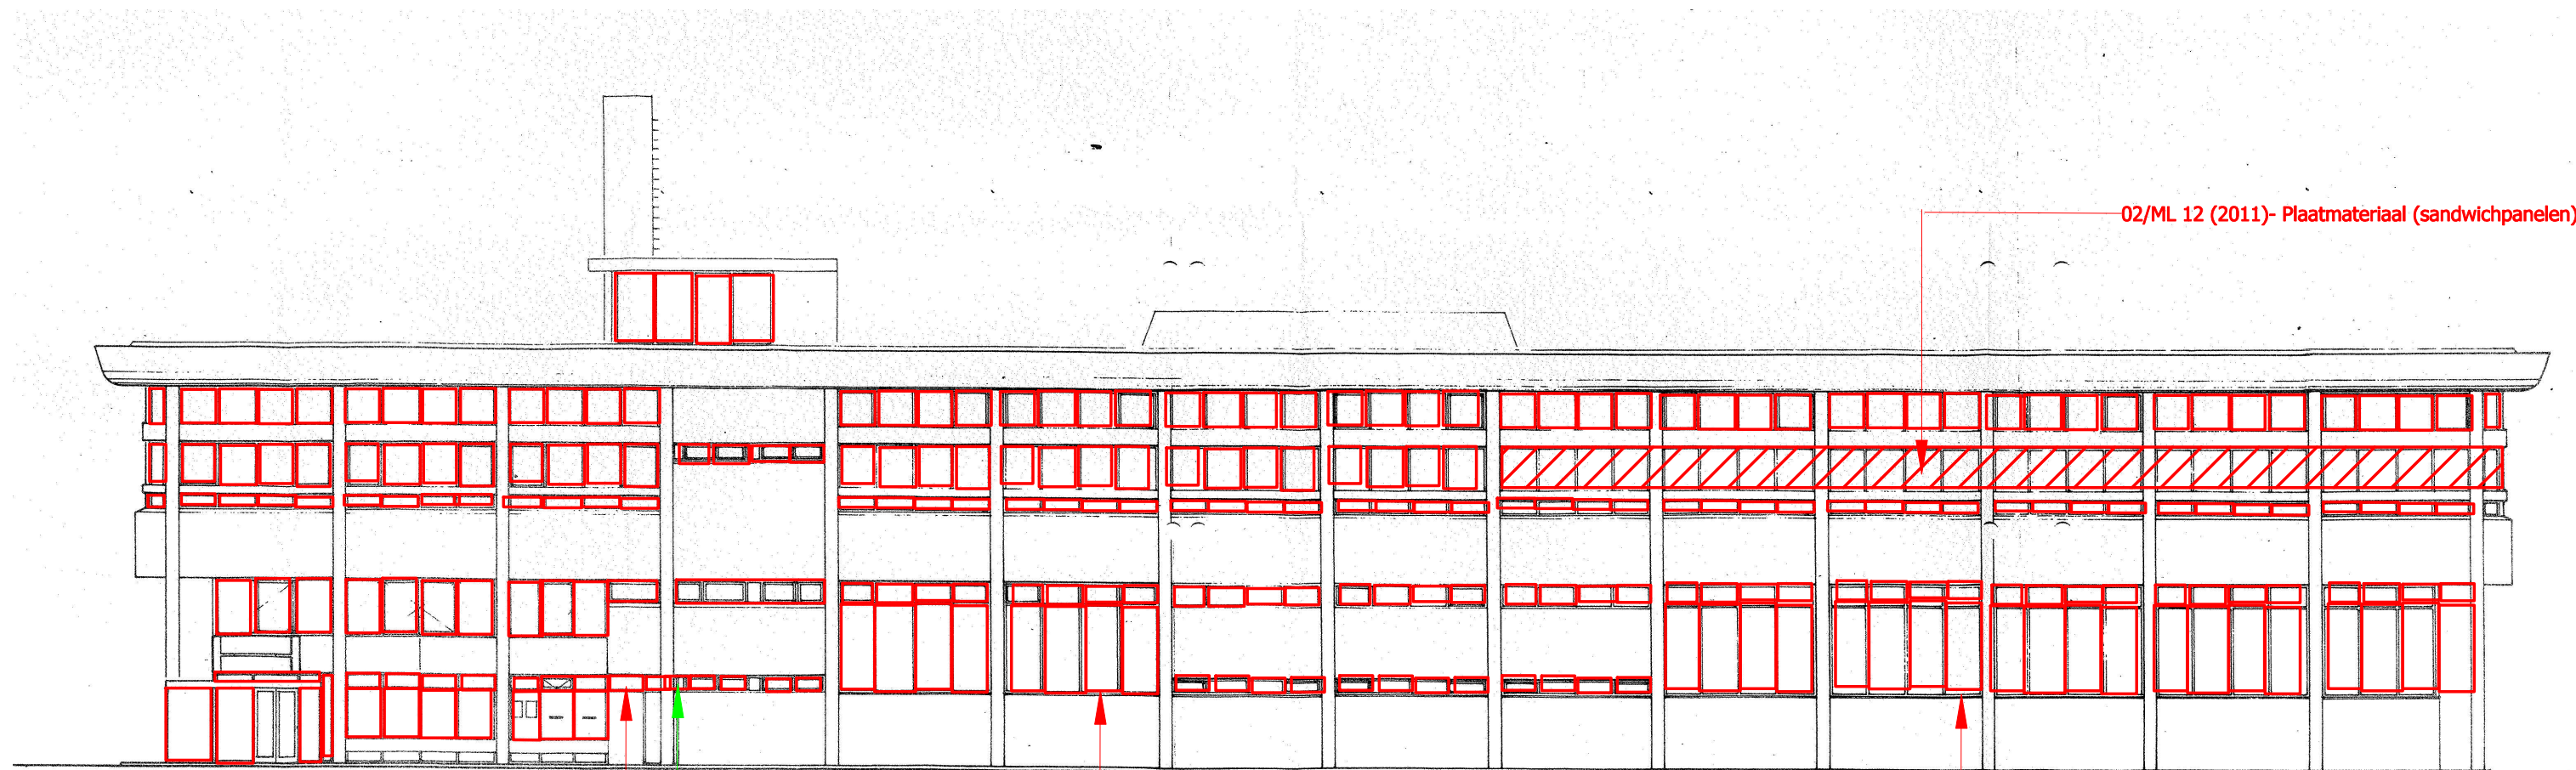
NOORDGEVEL

02/ML 12 (2011)- Plaatmateriaal (sandwichpanelen)
